عمارة المسجد الأقصى المبارك

- الحرم القدسي الشريف ٧
- عمارة المسجد الأقصى المبارك ٢٧
- إصلاح المسجد الأقصى وتجديده ٢٩
- مذكرة عن "مشروع إصلاح المسجد الأقصى" ٦٥

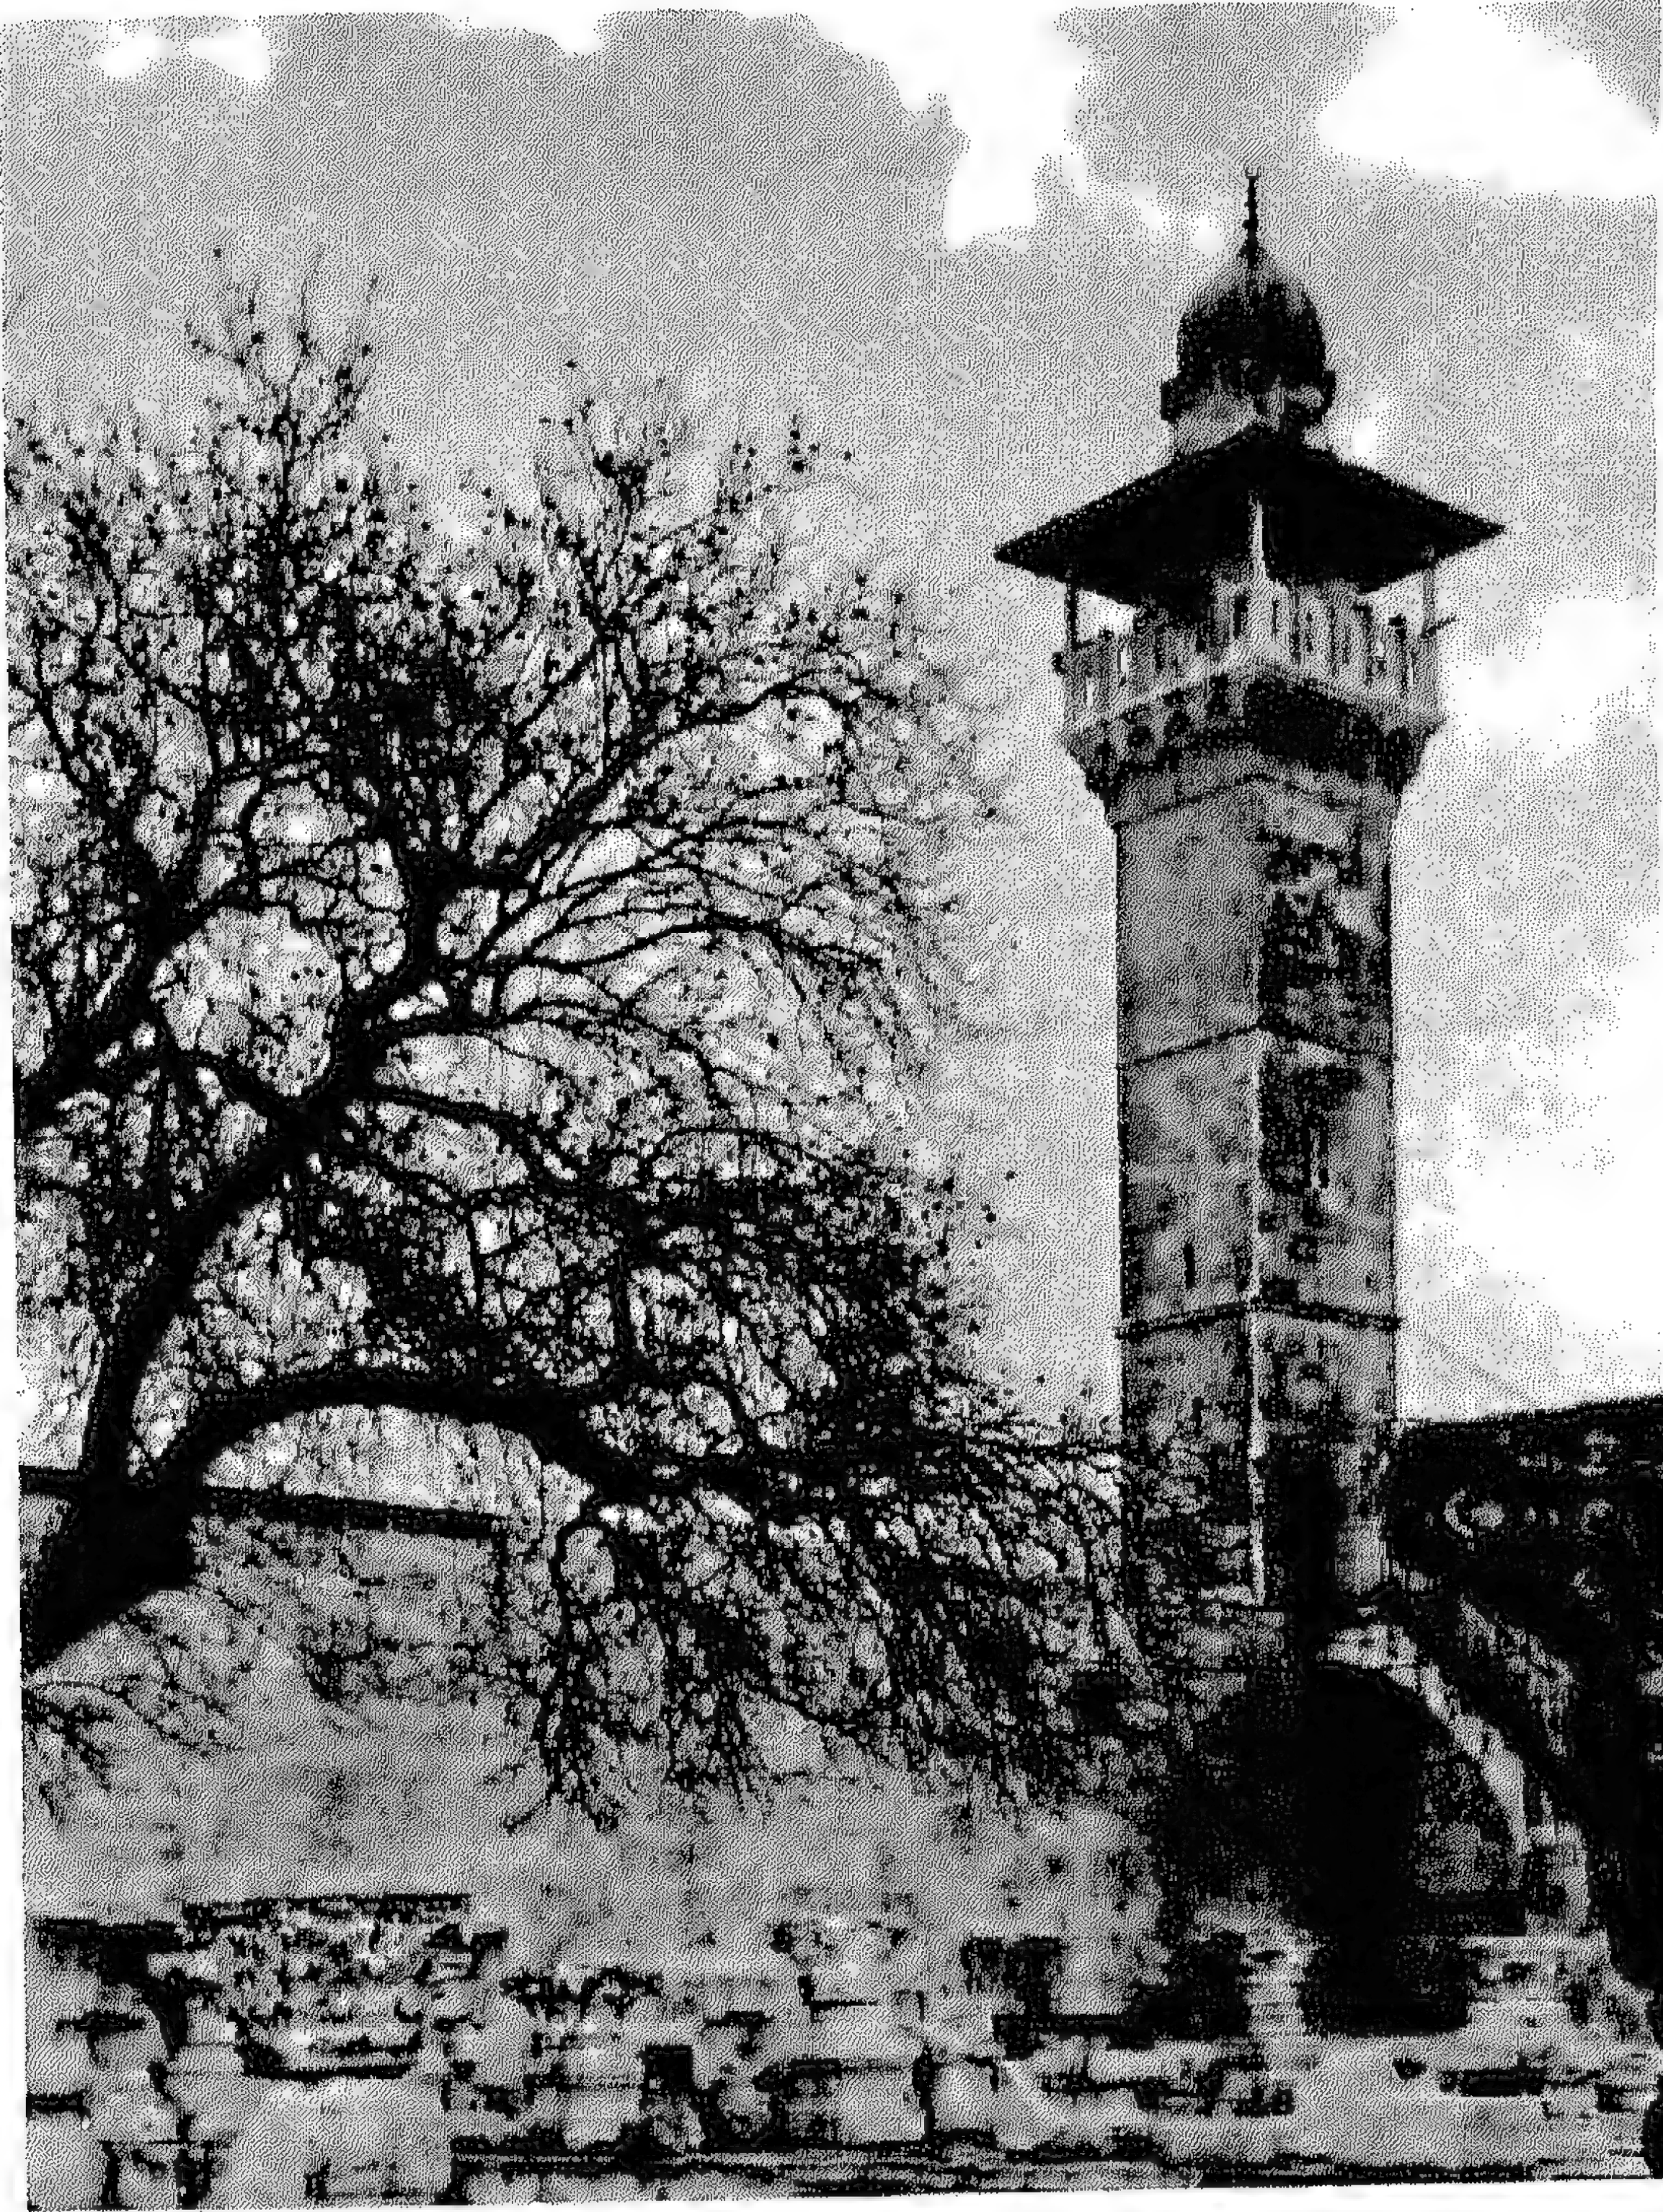
مئذنة متعامدة الأضلاع تتكون من ثلاثة طوابق، تقل أبعادها كلما ارتفعت، ويمثل الطابق الأول قاعدة المئذنة، يليها الطابق الثاني وقد فتحت به نافذة توأمية، أما الطابق الثالث فينتهي بحطتين من المقرنصات الحجرية تحمل شرفة المؤذن، أما قمة المئذنة فتتخذ شكل قبة صغيرة تشبه قمم المآذن المملوكية.

المئذنة الفخرية

تقع في الزاوية الجنوبية الغربية للحرم القدسي، أنشأها القاضي شرف الدين عبد الرحمن بن صاحب الوزير فخر الدين الخليلي في عام ٦٧٧هـ / ١٢٧٨م، وهي

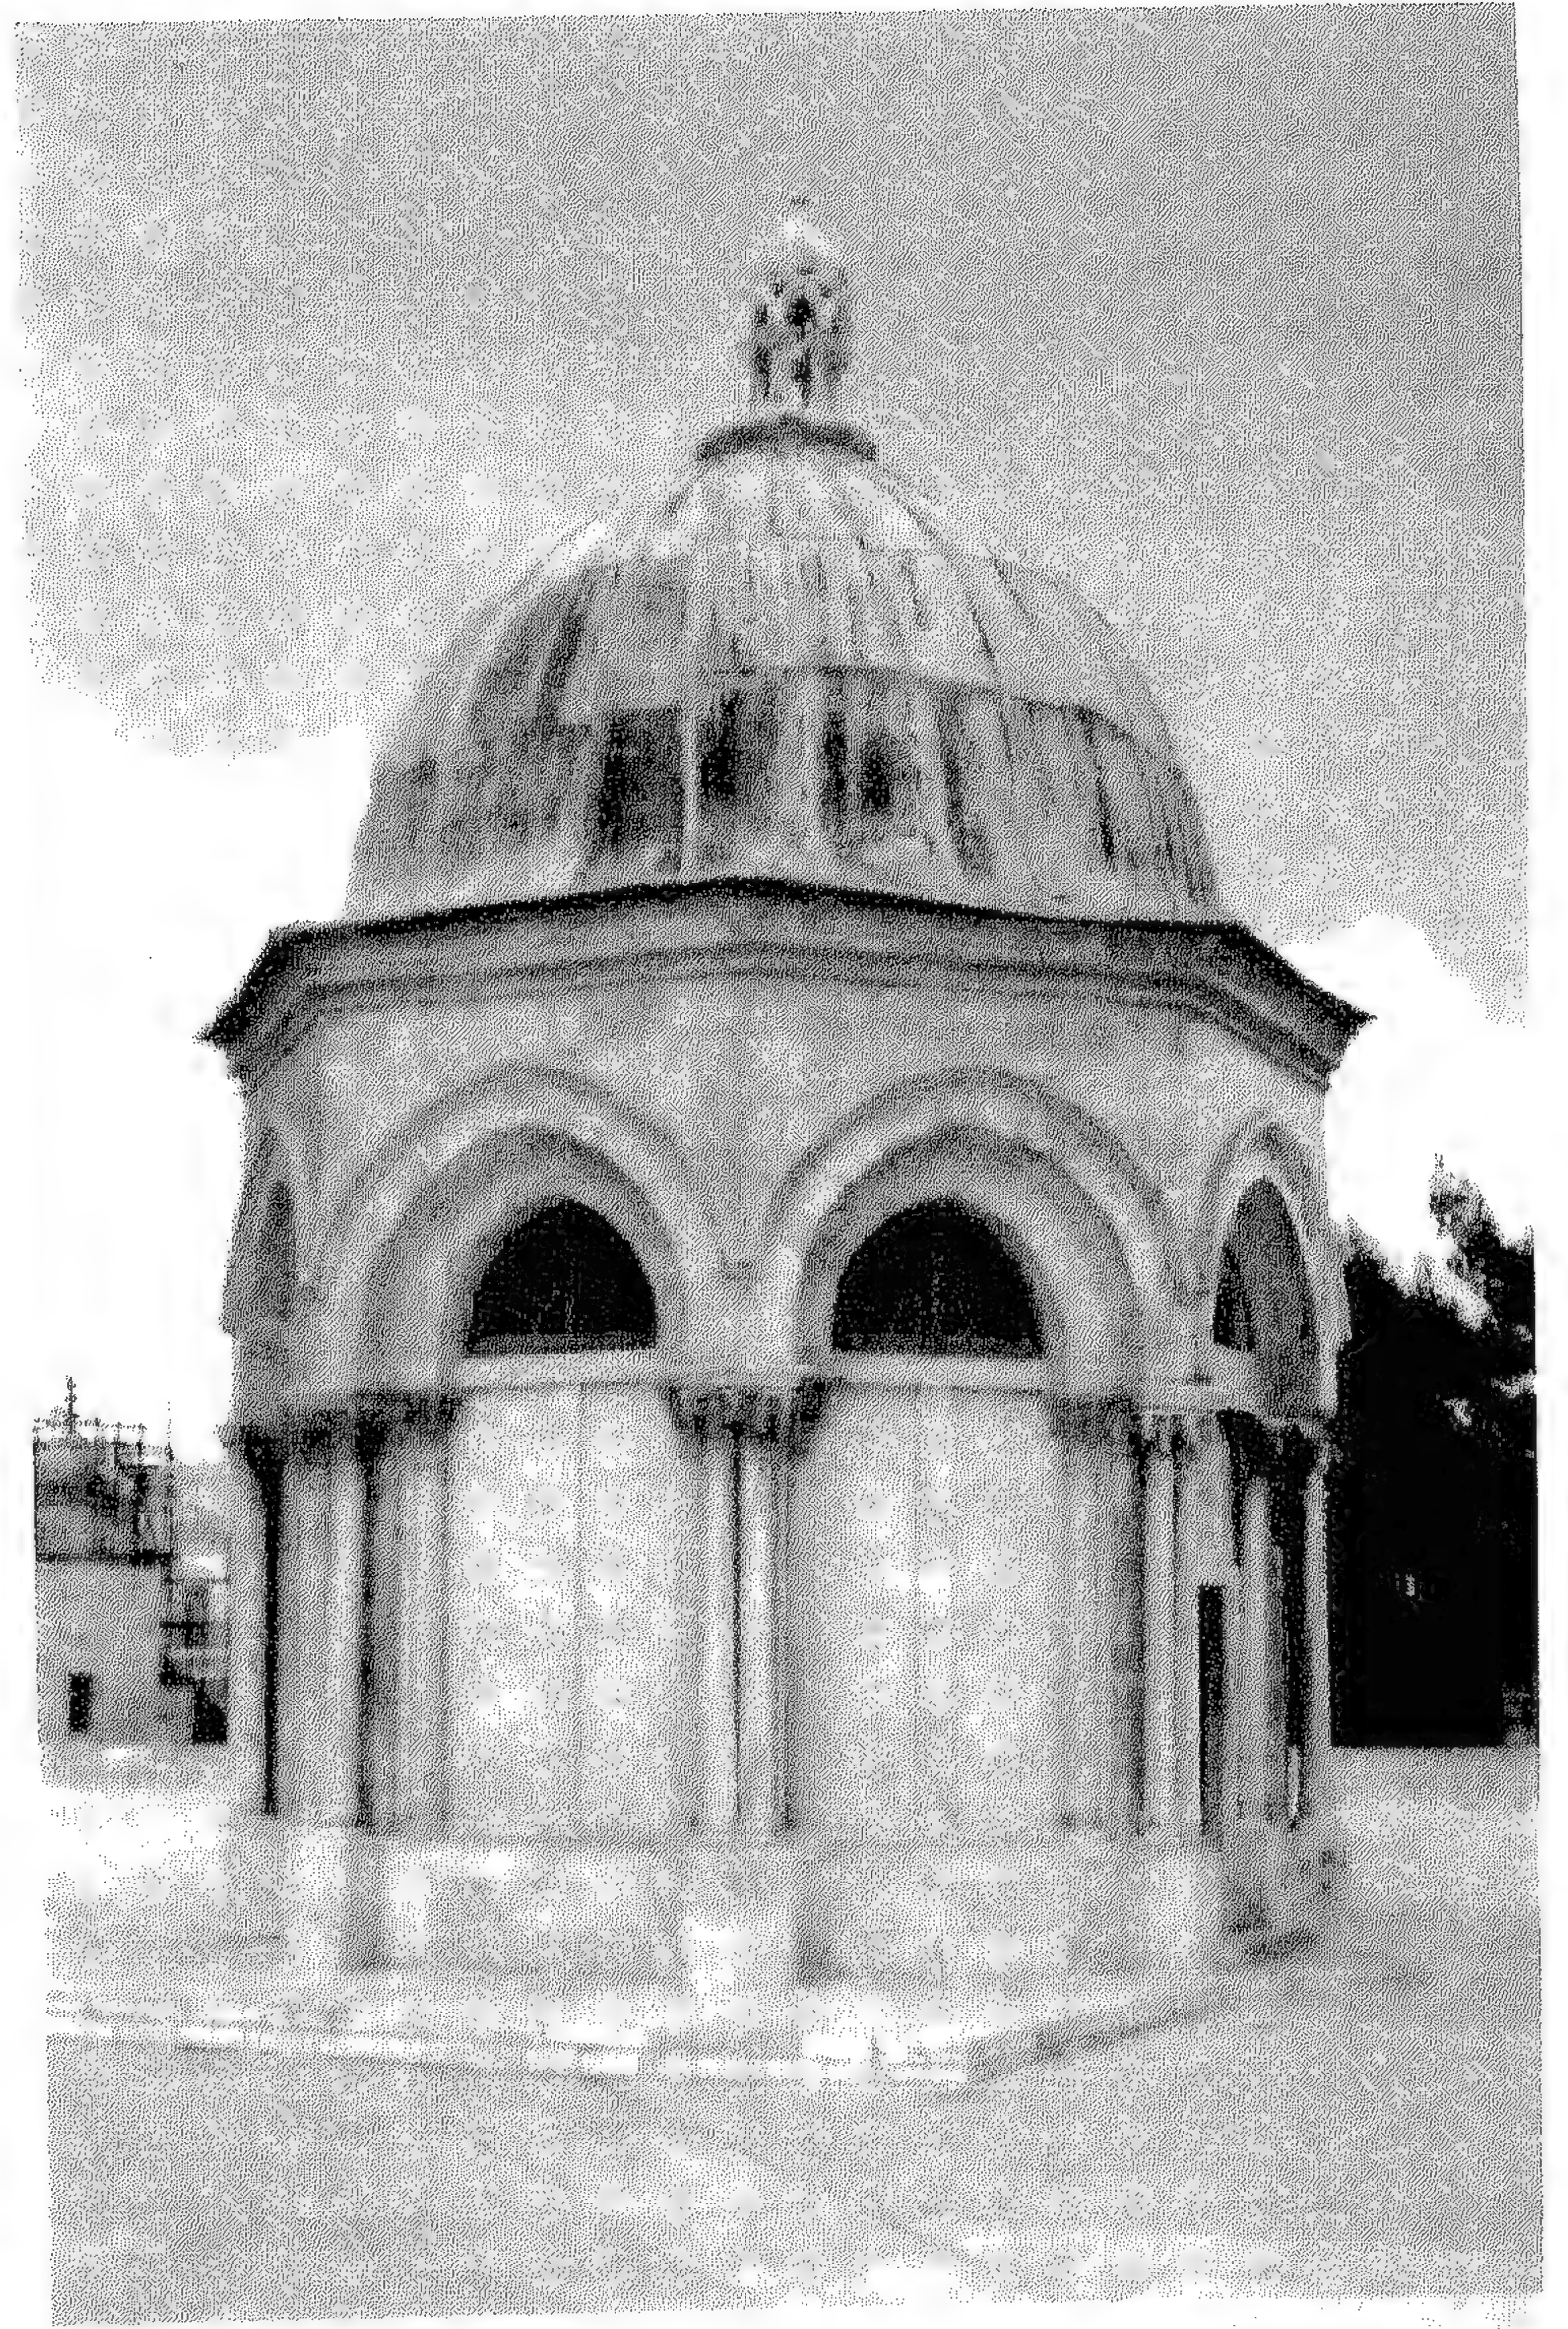
هذه القبة مئذنة الشكل يزين كل ركن من أركان المئذنة أربعة أعمدة مدبجة عدا الجهة الجنوبية التي بها ثلاثة أعمدة فقط، تحمل هذه الأعمدة عقوداً مدببة سُدَّت فتحاتها بالرخام عدا ضلع الجهة الجنوبية، فقد شُيِّد به محراب حجري، يقابله باب الدخول إلى القبة في الجهة الشمالية، يعلو منطقة انتقال المئذنة إلى دائرة القبة الخشبية وهي مغطاة بالرخام.

تقع قبة المعراج إلى الشمال الشرقي من قبة الصخرة، أنشأها الأمير عز الدين عثمان بن علي الونجلي متولي القدس في عهد السلطان العادل أبي بكر بن أيوب عام ٥٩٧هـ / ١٢٠٠م، أقيمت تخليدًا لذكرى معراج النبي -صلى الله عليه وسلم- إلى السماء، ويشار إلى أن القبة الأولى كانت قد شيدت على عهد عبد الملك بن مروان، فقد أشار إلى وجودها الرحالة قبل استيلاء الصليبيين على المدينة وهدمهم لها، وتخطيط

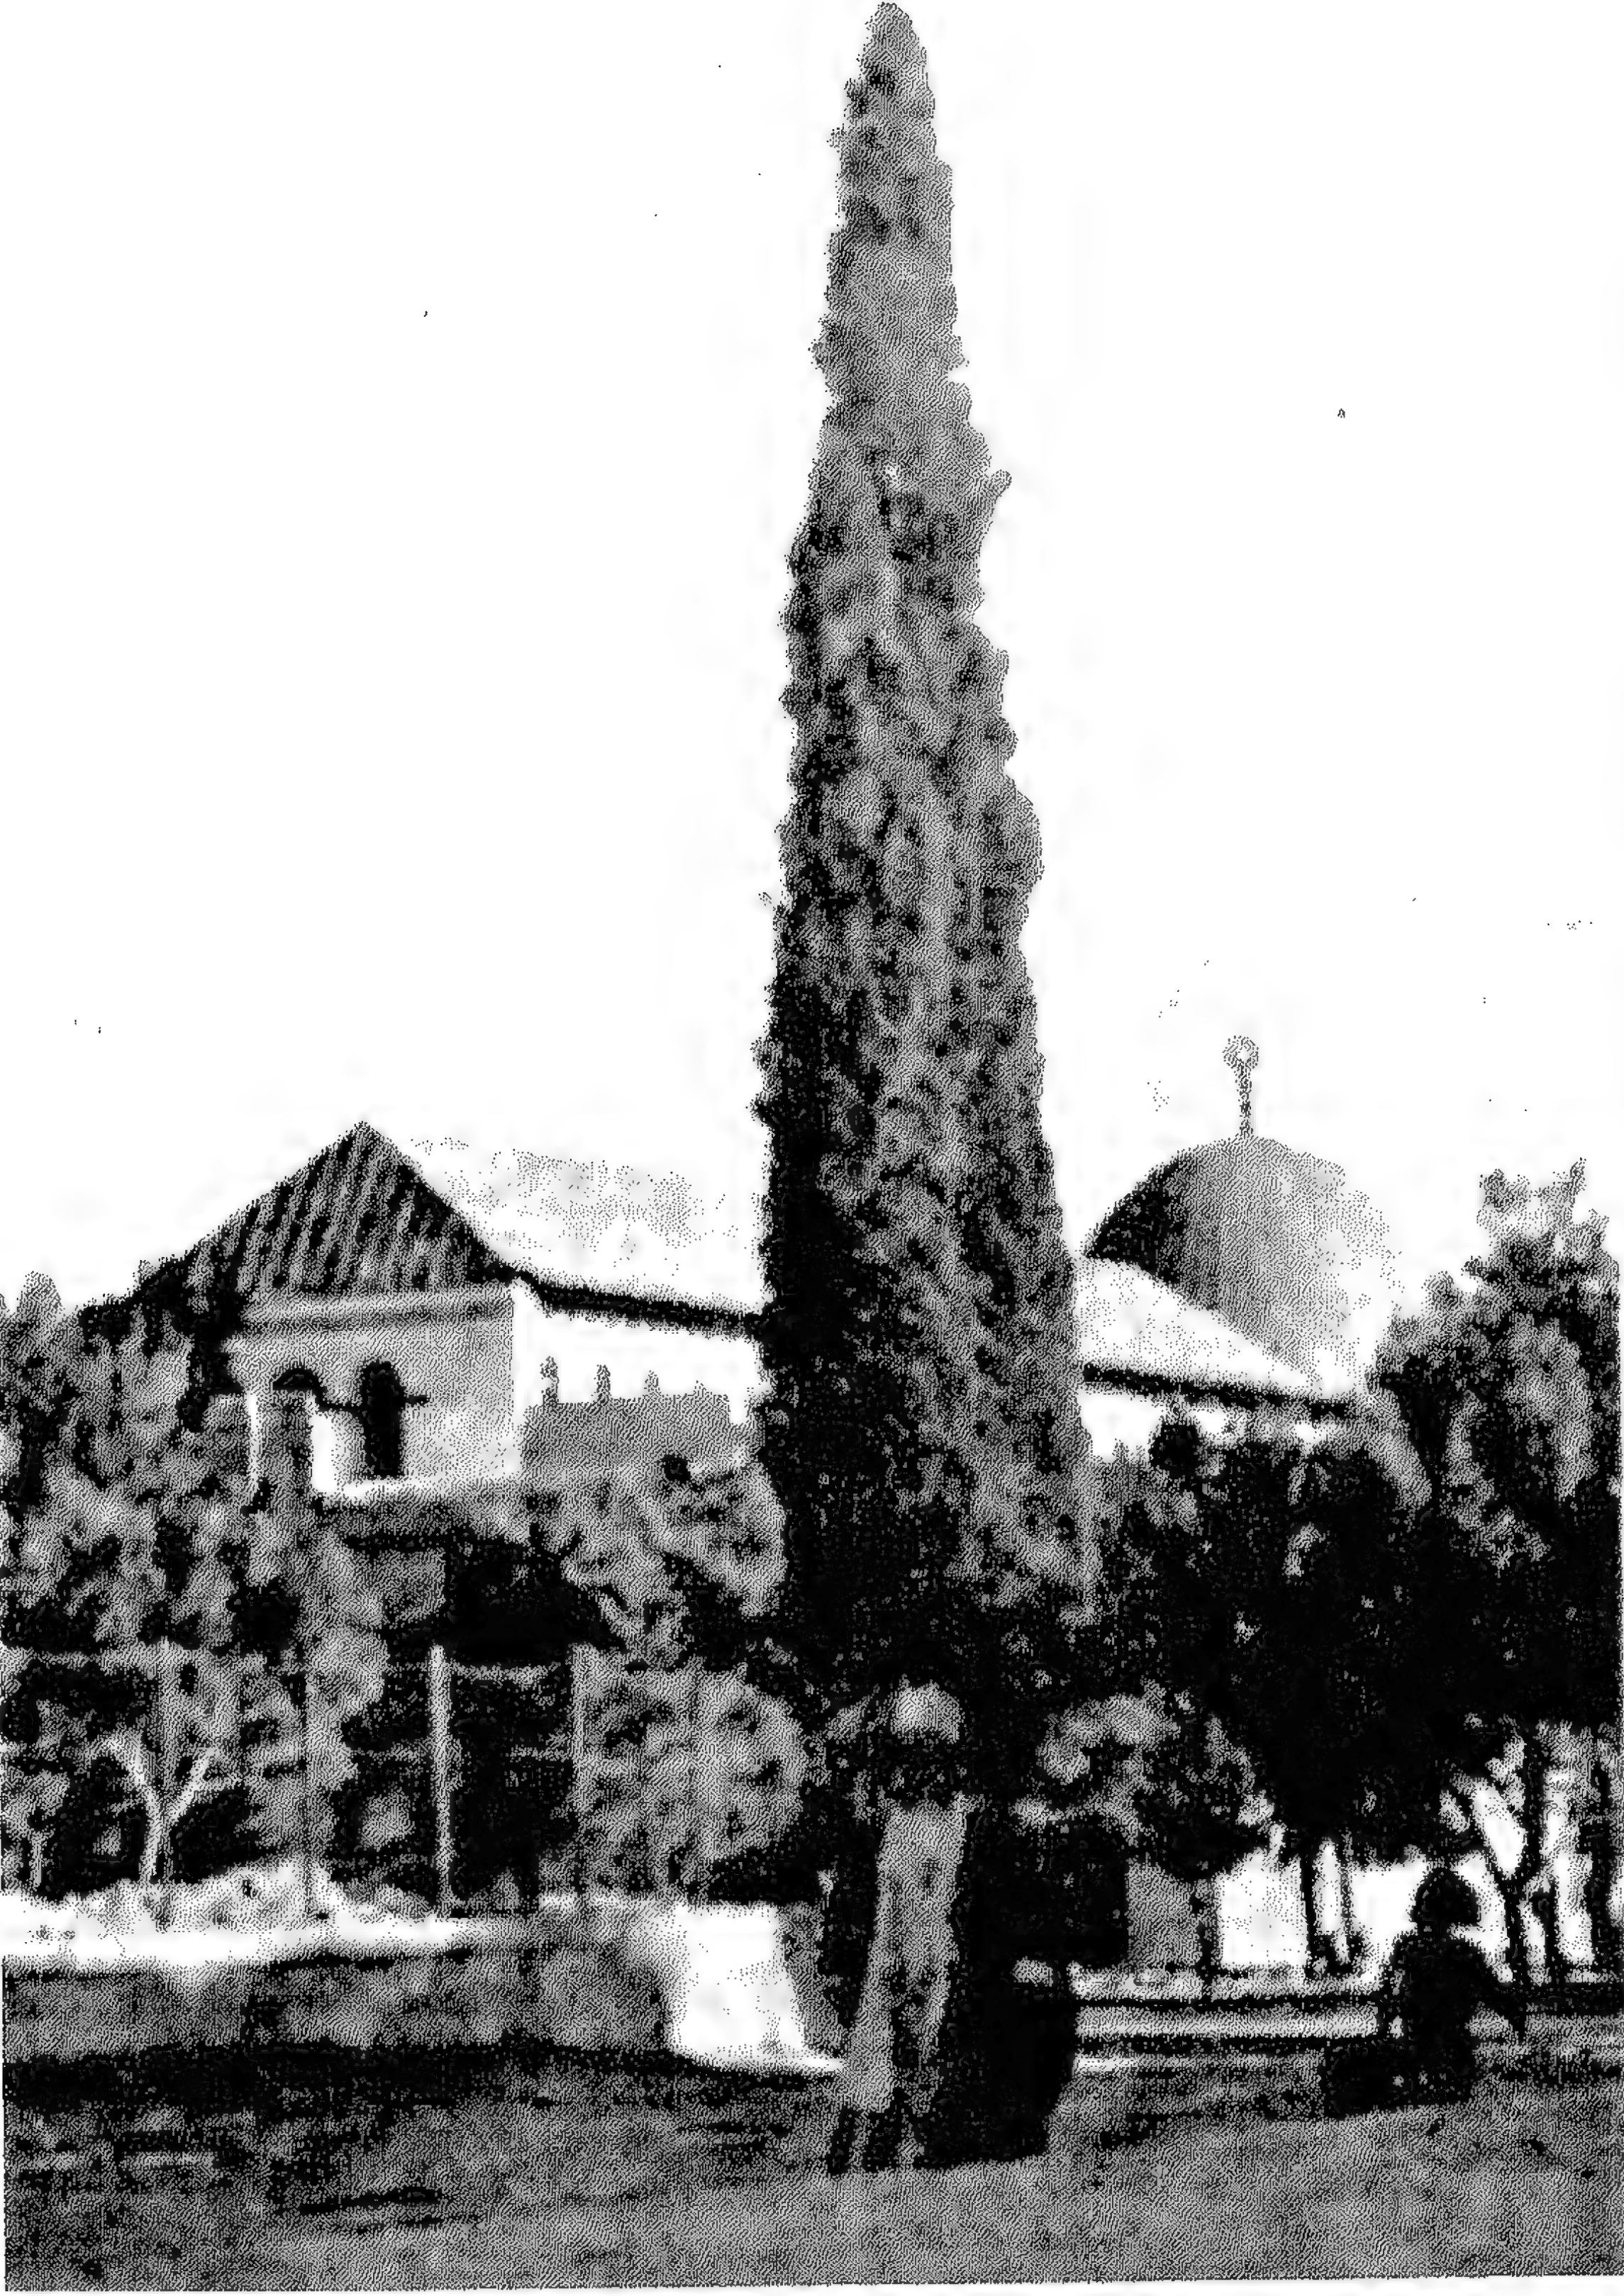
منظر خارجي للرواق الأوسط والقبة بعد إصلاحهما وتجديدهما
